NTP 633: Detección de amianto en edificios (II): identificación y metodología de análisis

El objetivo de esta NTP es orientar en la identificación de materiales con amianto en edificios, aportando una metodología para la toma de muestras y las técnicas adecuadas para el análisis de materiales susceptibles de contener fibras, así como facilitar la interpretación de los resultados.

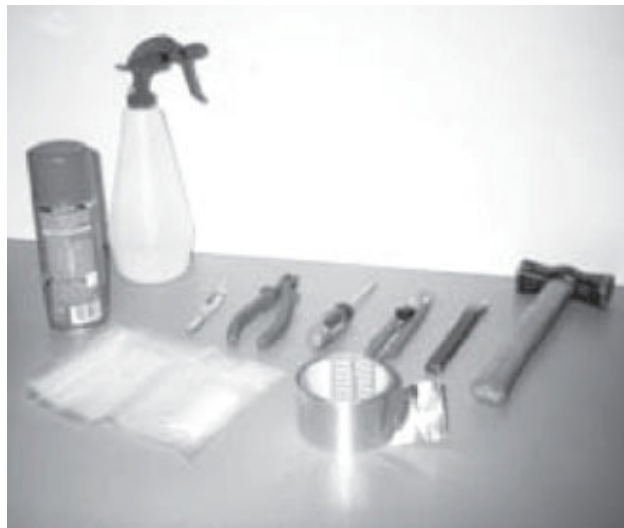
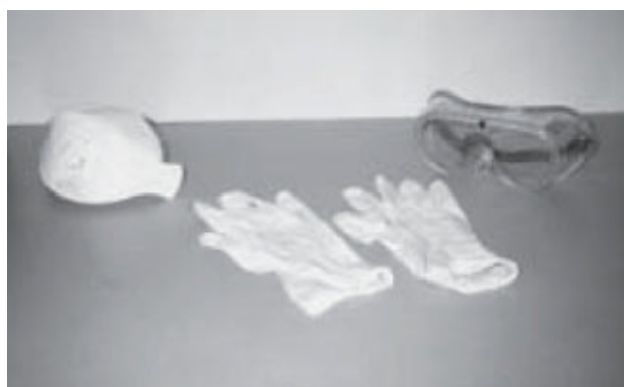
Figura 1

Para la extracción de muestras (Ver figuras 1 y 2)

- Lámina de plástico para evitar la contaminación del suelo, muebles, etc., con los posibles fragmentos que se puedan desprender durante la extracción
- Rociador con agua jabonosa para evitar la dispersión de polvo, empapando el material antes de extraer la muestra
- Escarpa y martillo
- Navaja de corte o cuchillas tipo cutter
- Pinzas, tijeras, destornillador, alicates
- Bolsas herméticas para guardar las muestras, con etiquetas adhesivas para rotular
- Bolsas de desechos, para depositar los guantes, la máscara y otros residuos generados
- Rociador con fijador de fibras y polvo, para fijar la superficie de donde se ha extraído la muestra
- Cinta adhesiva aislante térmica
- Toallitas húmedas para limpieza de los utensilios

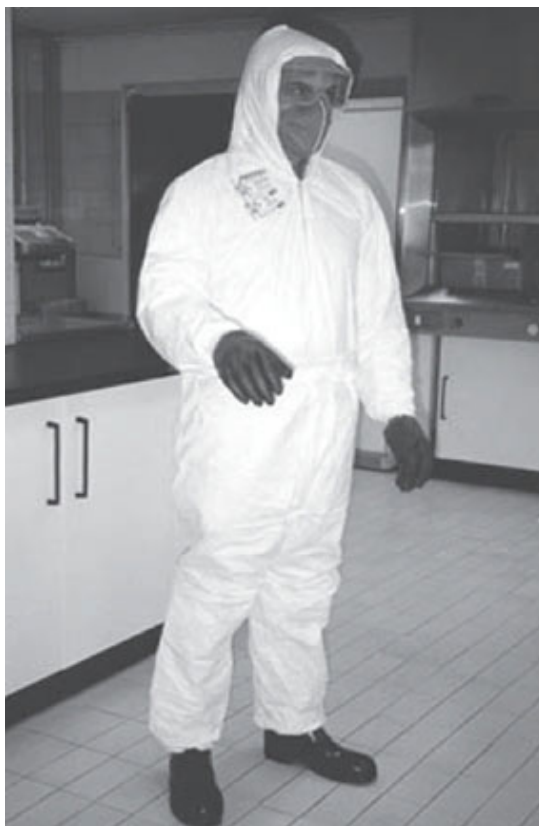
Figura 3

El equipo de protección que se haya adoptado se ha de mantener durante toda la inspección tratándose como material de un solo uso, por lo que se evitará quitar y volver a colocar guantes o mascarillas, ya que se podría contaminar la piel o ropa y llegar a inhalar fibras de amianto. Ver figura 3.

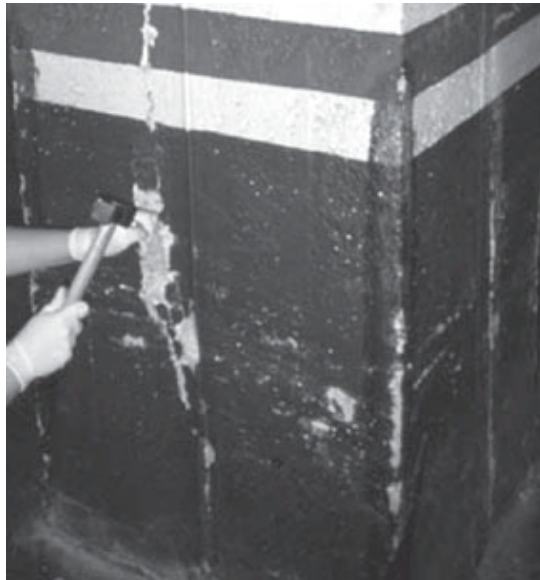
Figura 4

La muestra se extraerá con herramientas de corte o golpeado manual que desprendan las mínimas fibras al ambiente, evitando en lo posible cualquier herramienta de fricción o abrasión. En caso de necesitar este tipo de herramientas, se utilizarán de baja velocidad de giro y se acoplarán aspiradores de polvo y partículas con filtros absolutos. Ver figura 4.

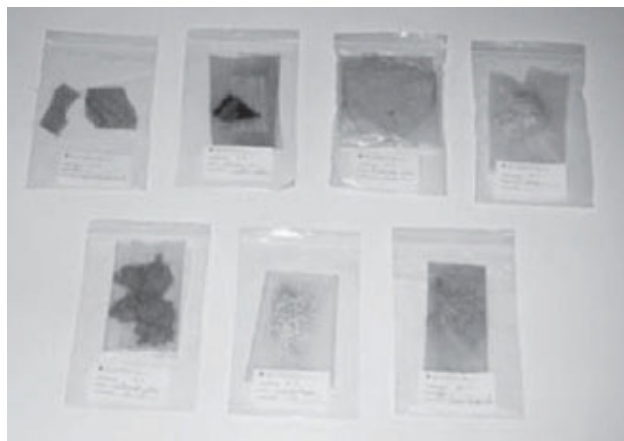
Figura 5

Cada muestra se colocará en una bolsa o recipiente herméticos, siendo del todo imprescindible la colocación de un doble envase, por si el exterior del envase se ha contaminado durante el proceso de muestreo, garantizando así la estanqueidad de la muestra. El envase de cada muestra debe llevar una etiqueta donde se indicará el número de la muestra y el lugar de dónde se ha extraído. Ver figura 5.
