Materiales con amianto: pavimentos de amianto-vinilo

*Asbestos-containing materials: Vinyl-Asbestos flooring
Matériaux contenant de l'amiante: Dalles de vinyle-amiante*

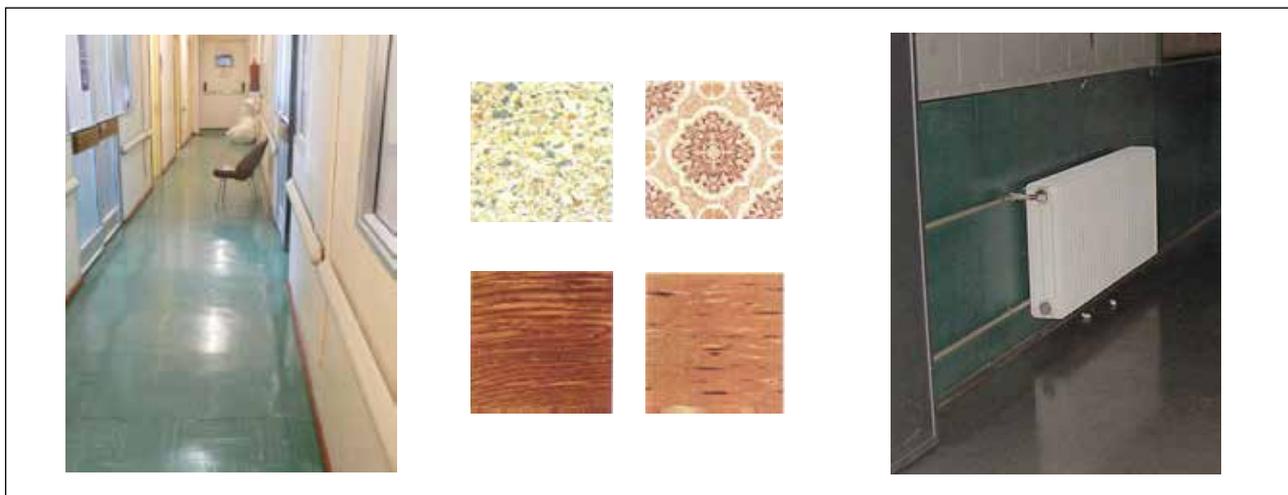
Figura 1. Ejemplos de losetas de amianto-vinilo e instalaciones (suelo y zócalo).

Las losetas se instalan en el suelo sobre una base lisa y nivelada mediante un adhesivo también vinílico y que igualmente puede llevar amianto en su composición. También pueden encontrarse aplicadas en recubrimientos de paredes (ver figura 1).

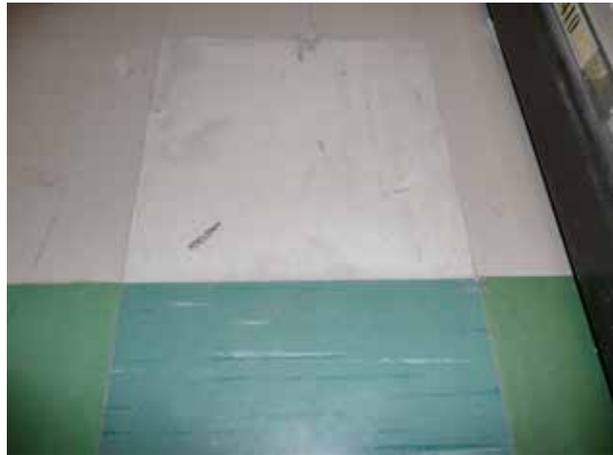
Figura 2. Ejemplo de instalación simultánea de losetas de vinilo con amianto (esquina inferior izquierda) y sin amianto (restantes).

Sin embargo, también se fabricaron suelos vinílicos sin amianto con anterioridad a la prohibición y muchas veces en las mismas empresas. La coexistencia de ambos tipos de materiales y su similitud en apariencia externa puede confundir a la hora de su identificación (ver figura 2).

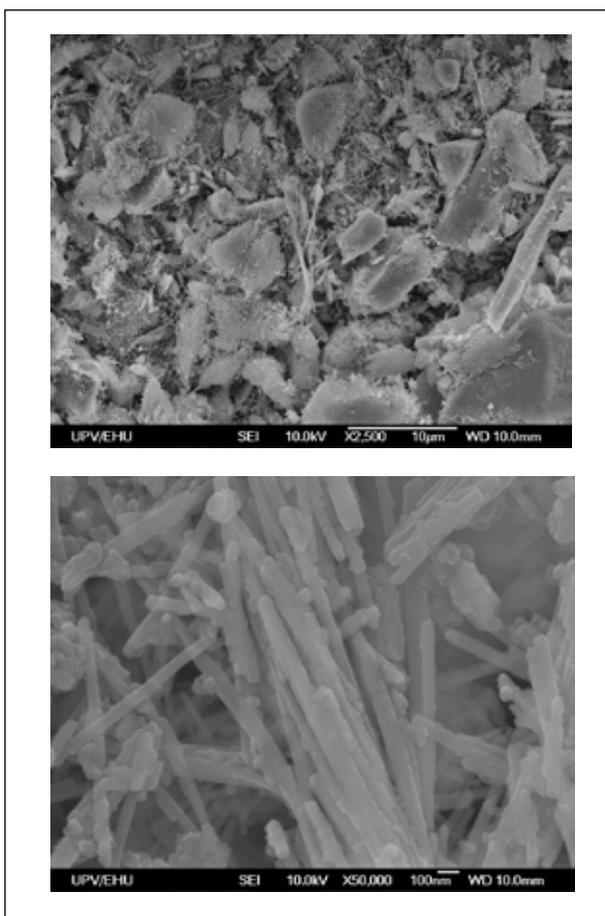
Figura 3. Imágenes de fibras de amianto en una loseta por ME a 2.500X y 50.000X (no visibles por MOPD).

La identificación analítica de amianto en materiales vinílicos requiere métodos basados en la microscopía electrónica (ME). El análisis por los métodos habituales basados en la microscopía óptica de polarización dispersión (MOPD)⁴, utilizados satisfactoriamente en otros materiales, no es suficiente en este caso habiéndose demostrado que conduce con mucha frecuencia a resultados no concluyentes y a falsos negativos.

5. La microscopía óptica (MO) tiene una resolución teórica de 0,25 μm y 500X mientras que la de la microscopía electrónica (ME) tiene una resolución del orden de 0,5 nm y trabaja a 50000-100000X.

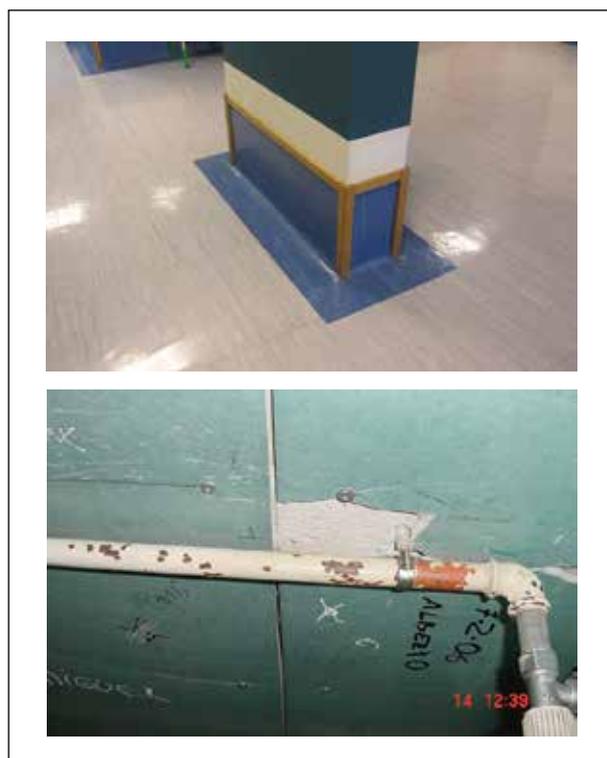
Figura 4. Ejemplos de losetas en buen estado y de losetas dañadas por uso e intervenciones de mantenimiento.

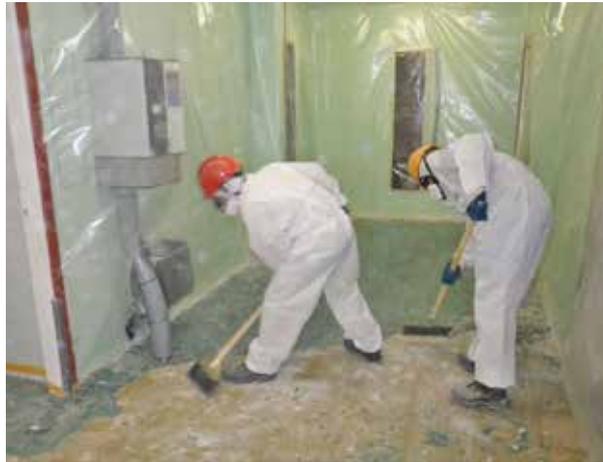
Figura 5. Ejemplo de medidas preventivas en un trabajo de retirada de losetas de amianto vinilo: barreras críticas, trabajo en húmedo, herramientas manuales, ropa de trabajo, equipo de protección respiratoria, retirada continua de residuos.
